# SAN PEDRO DE QUILCHANO

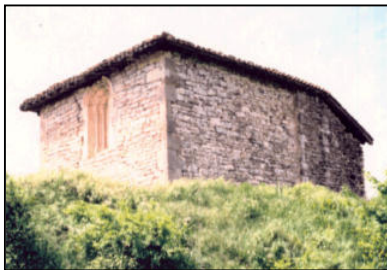
San Pedro de Quilchano es también importante debido a que conserva restos pictóricos, lo cual puede considerarse casi excepcional en el País Vasco. Se trata de unas pinturas recientemente descubiertas, a base de motivos geométricos. En ellas se usan colores primarios combinados con sencillez; aparecen sobre todo el rojo, negro y blanco.
